FORENZNÁ ANALÝZA POŽIAROV Z HORĽAVÝCH KVAPALÍN V INTERIÉRI BUDOV

Jana MÜLLEROVÁ

FORENSIC ANALYSIS OF INTERIOR LIQUID FUEL FIRES

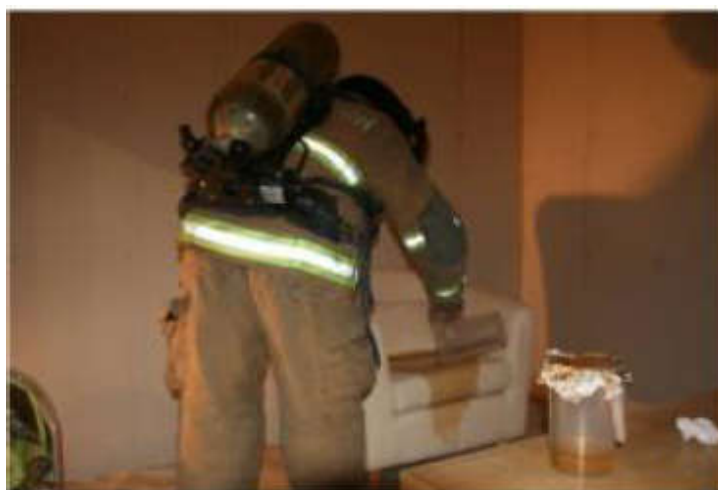
Obrázok 2 Aplikácia benzínu na kreslo a podlahu

otvorené. Z toho dôvodu sa líšila aj doba požiarneho experimentu. V prvom teste pri otvorených dverách, experiment trval 5 minút. Prvý pokus bol iniciovaný zapálením kresla, tak že benzín bol rozliaty na sedaciu plochu a operadlo (Obrázok 2). V miestnosti bol ponechaný otvor pre dvere za ktorým bola umiestnená teplovzdušná kamera.

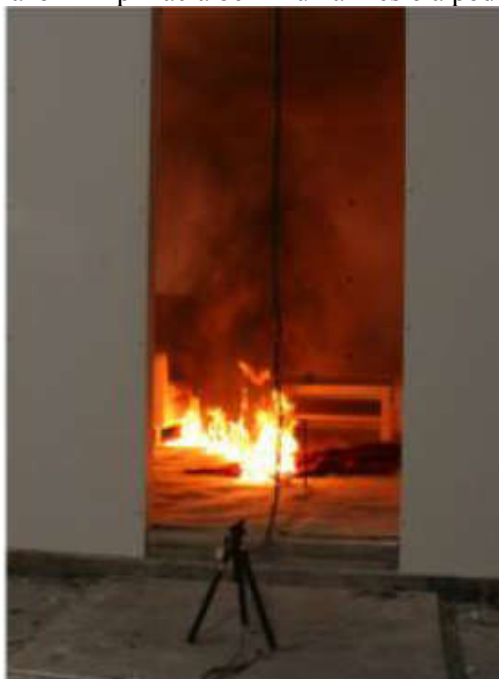
Obrázok 3 Krátko po iniciácii horenia v prvom zo série pokusov pri otvorených dverách

Pri tomto teste boli podmienky preskoku (flashover) dosiahnuté približne za 5,5 minúty a trvalý plne rozvinutý požiar trval po dobu 6,1 minúty. Počas plne rozvinutého požiaru, priemerná teplota hornej vrstvy teploty vnútri uzavretého priestoru bola približne 800 °C. V priebehu tohto testu sa spotrebovalo - zhorelo približne 70 % z hmoty horľavých materiálov prítomných v miestnosti t.j. nábytku, detskej sedačky a koberca.

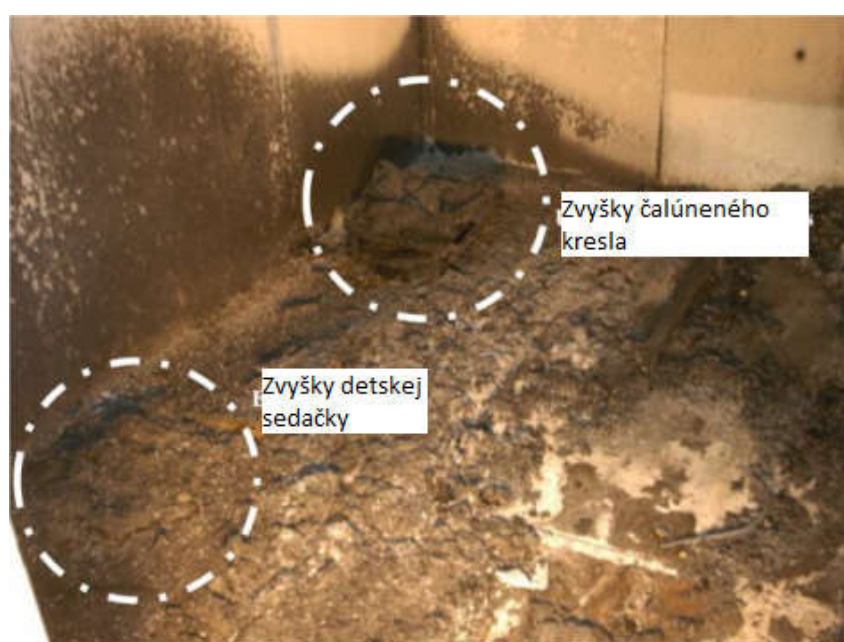
Obrázok 4 Pohľad po experimente s vyznačeným umiestnením kresla a detskej sedačky [1]

Stav horľavých predmetov, ktoré zohrávali počas požiaru úlohu paliva je dokumentovaný na obrázkoch 4 a 5. Na ľavej strane miestnosti sa nachádzajú zvyšky detskej sedačky, kresla, v strede zvyšky konferenčného stolíka a na pravej strane torzo čalúnenej sedacej súpravy. Vetrací otvor sa nachádza na pravej strane miestnosti.

Drevené rámy oboch kusov nábytku (čalúnenej pohovky a kresla) boli spálené rovnomerne. Tkanina a molitanová výplň boli úplne spotrebované, strávené ohňom. Horná časť stolíka bola taktiež úplne spotrebovaná. Avšak, spodná polica stolíka zostala a ukázala vyššie škody na strane otočenej k vetraciemu otvoru. Je potrebné poznamenať, že táto oblasť je taktiež citlivá. Konferenčný stolík sa zrútil na seba (v ďalších testoch sa zrútil na stranu kresla). Spôsob zrútenia stolíka je v súlade s tabuľkou pre rovnomernú relatívne mohutnú iniciáciu požiaru. Rovnomernosť poškodenia čalúneného nábytku v priestore sa pripisuje umiestneniu a veľkosti iniciačného ohňa, čo malo za následok rýchleho vzplanutia celého nábytku.

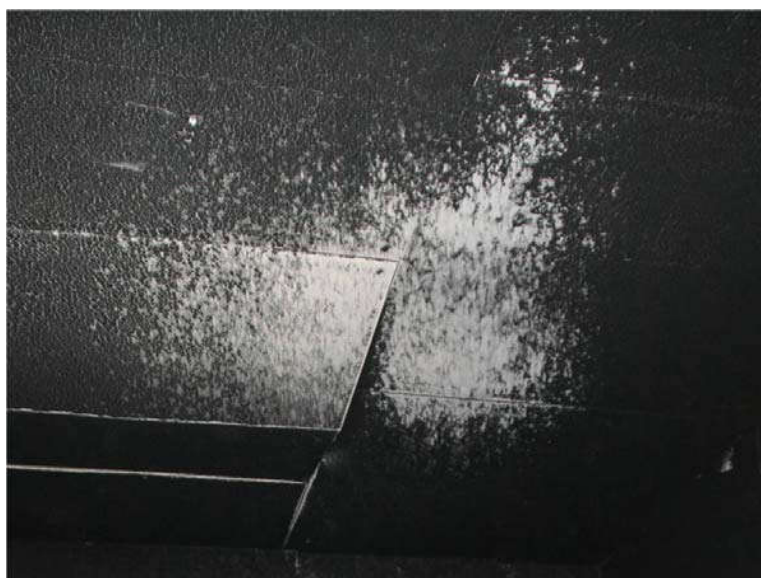
Obrázok 6 Mapa v pravom hornom rohu na stope miestnosti

Na zadnej stene je viditeľná veľká svetlá vertikálne orientovaná mapa (Obrázok 6). Pohyb plameňa smerom k zadnej stene vypovedá o tom, že experiment prebiehal s najväčšou pravdepodobnosťou s dvojstupňovým spaľovaním. Vzor na stene bol vytvorený absenciou sadzí, čo poukazuje na tepelnú oxidáciu. Biele miesto vzniklo odstránením popola zo sadrokartónového papiera.

Do úvahy pripadajú dve príčiny pôvodu tejto škvrny. Termálnou degradáciou spôsobenou intenzívnym plameňom alebo pri hasení. V prvom prípade pôsobením ohňa, v druhom prípade pôsobením hasiacej látky t.j. vody.

Počas experimentu sa plameň skutočne presunul smerom k zadnej stene miestnosti. Avšak, pri detailnejšej kontrole vzoru je viditeľné zelené tónovanie v jej základni. Okrem toho je vzor okolo obvodu škvrnitý, čo poukazuje na prítomnosť vody. Na strede obrazca sú naznačené vodné lúče. Navyše pozícia skúmanej mapy zodpovedá smeru hasičského zásahu (Obrázok 6). V bielej mape sa nenachádzal žiadny povlak z popola, ktorý vznikol po obhorení krycieho papiera sadrokartónových stien. Preto je nepravdepodobné, že vzor vznikol v dôsledku iniciácie požiaru alebo iného správania požiaru v tomto teste. Pričom sa berie do úvahy fakt, že výška plameňa nebola dostatočná na vyvolanie intenzívnej tepelnej degradácie. Použitím stredových teplotných korelácií vychádzajúc z odhadu iniciačného tepla požiaru v hodnote 329 kW maximálna teplota dymu dosahovala 300°C. Táto teplota nie je dostatočná na to aby spôsobila termickú degradáciu sadzí. Z uvedených dôvodov je príčinou vzniku bielej mapy na stene zásah vodou pri hasení požiaru. Uvedené platí rovnako pre škvrnu v pravom hornom rohu stropu (Obrázok 6).
